| | <b>INFORME</b> | | |

**CONCEPTO TÉCNICO - ESTADO ACTUAL PLACA EN CONCRETO DE LA CANCHA  
MULTIFUNCIONAL DE LA ESCUELA REGALITO, EN EL MUNICIPIO DE PORE,  
DEPARTAMENTO DE CASANARE.**

**PORE - CASANARE  
AGOSTO**

**2026**

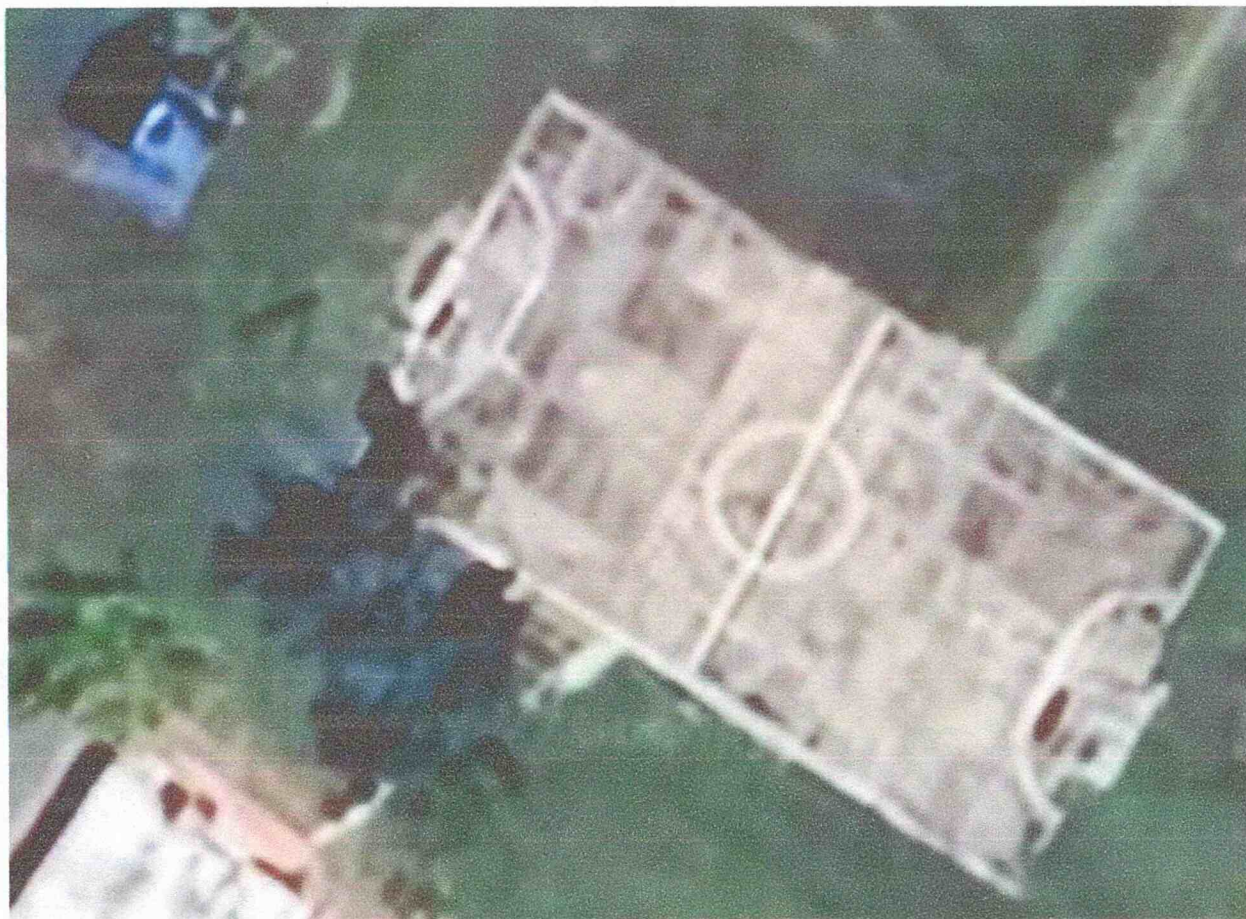
*Ilustración 3 Fotografía aérea cancha múltiple*

Se identificó una placa de concreto de un espesor de aproximadamente 0.10m con dimensiones aproximadas de 14,95 metros de ancho por 27,92 metros de largo, la cual se conforma para el funcionamiento de una cancha multifuncional.

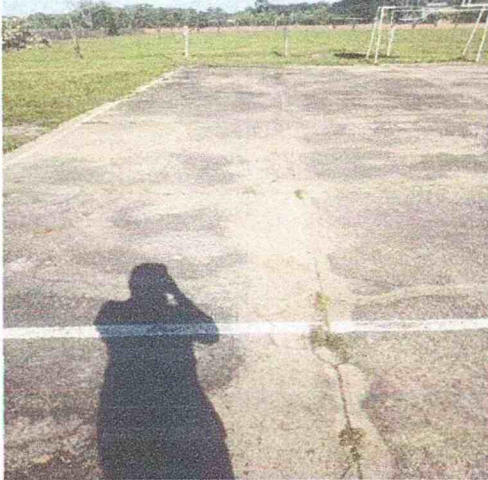
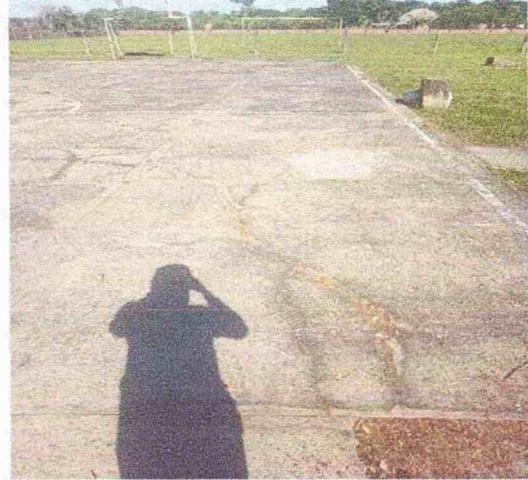
- Se evidencia en el 100% de la superficie la presencia de fisuras activas. Esta condición se asume a partir de las observaciones realizadas por el personal docente, quienes manifiestan que eventualmente identifican apariciones de nuevas fisuras. Asimismo, debido a la ausencia de un adecuado confinamiento de la placa, dichas fisuras han evolucionado y se han propagado, alcanzando aperturas que permiten catalogarlas como grietas, con anchos aproximados entre 9 - 12 mm y profundidades de 10 a 15mm.

Presencia de fisuras, material vegetal y grietas en placa de concreto

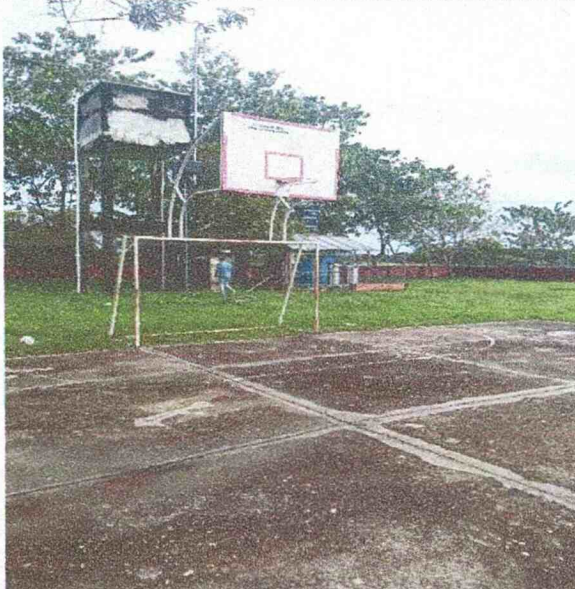
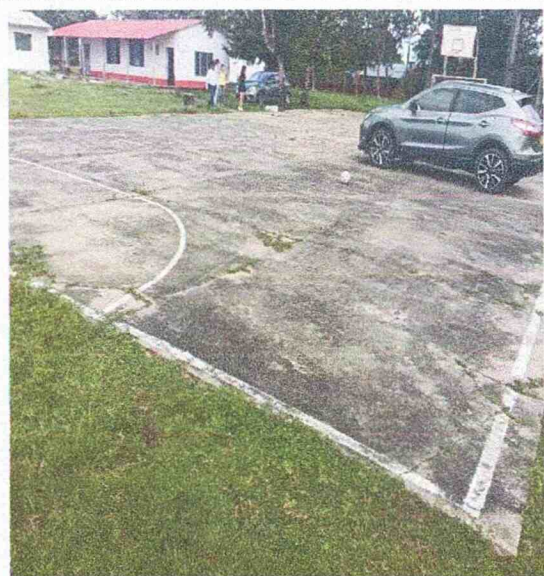
- Se identifican juntas con alto grado de deterioro, evidenciándose pérdida del material de sellado. Esta condición ha generado desniveles y ha favorecido la extensión de grietas y fisuras, la cuales permiten la infiltración de agua y presencia de hierba tanto en sus juntas como en sus grietas. Como consecuencia, se presentan irregularidades en el nivel de la superficie de la placa, condición que expone a los estudiantes y docente de la institución educativa a riesgos de caídas o accidentes durante la práctica de actividades deportivas.

desprendimientos, y exposición de agregados de la placa, crecimiento de material vegetal entre juntas

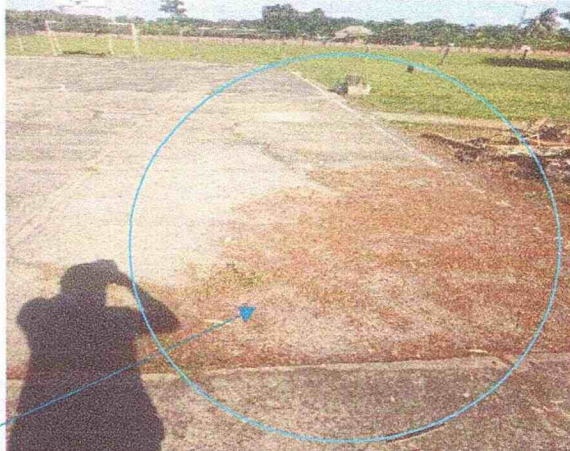
- Se pudo observar que se presenta levantamiento y fractura de concreto de forma significativa en un 70% de las zonas perimetrales y centrales de la cancha, esto debido al asentamiento de las placas, además por la presencia de raíces de árboles (2) que están en su perímetro ha generando levantamiento de la placa.
- Las placas ya presentan fisuras tanto longitudinales como transversales, además su estructura ya presenta desgaste superficial y exposición de agregados lo que genera riesgo para los estudiantes que utilizan la cancha.

Levantamiento y asentamiento placa

En consecuencia, y considerando la relación costo–beneficio, la alternativa técnica más adecuada en las condiciones actuales corresponde a la demolición total de la placa existente, con el fin de proceder a su reemplazo por una nueva cancha diseñada y construida bajo parámetros actualizados que garanticen:

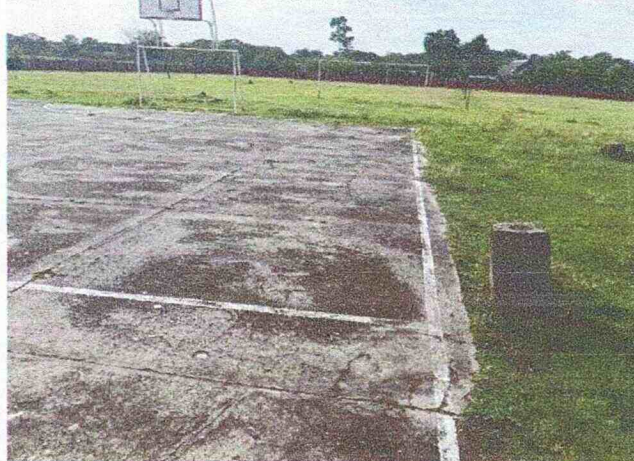
- Se observa deficiencia de drenaje y pendiente de la placa de concreto, que, aunado a la ubicación, esto ha permitido la acumulación de agua y por ende el desarrollo de humedad además por estar en un punto bajo correspondiente a la cota del andén de la escuela presenta humedad en casi toda su estructura. Dado que la humedad es un factor determinante en los procesos de corrosión del acero de refuerzo, se presume un riesgo potencial de deterioro interno de la placa.
- Debido a la exposición constante al agua, la cual se intensifica durante la temporada invernal por la saturación de la placa, se han generado procesos de ensuciamiento asociados al depósito interno de partículas, condición claramente evidente en la losa de concreto.

Fisuramiento y presencia de humedad y suciedad.

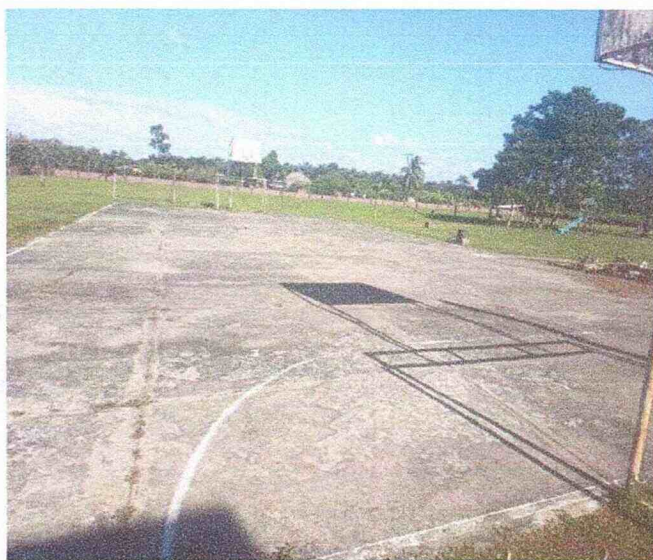
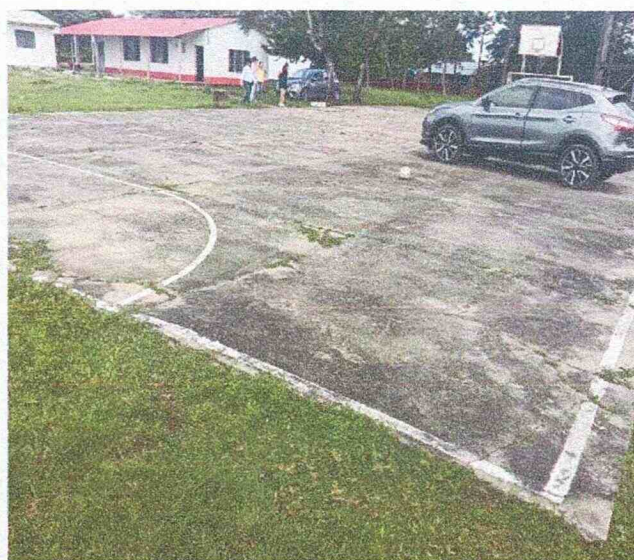
Cancha estado general
