## **INFORME DE PATOLOGÍA ESTRUCTURAL**

### **DIAGNÓSTICO VISUAL Y JUSTIFICACIÓN TÉCNICA DE LAS ACTIVIDADES DE MANTENIMIENTO**

#### **PUENTE PEATONAL COLGANTE "RINCÓN DEL MIEDO"**

**YOPA CASANARE**  
**SEPTIEMBRE DE 2026**

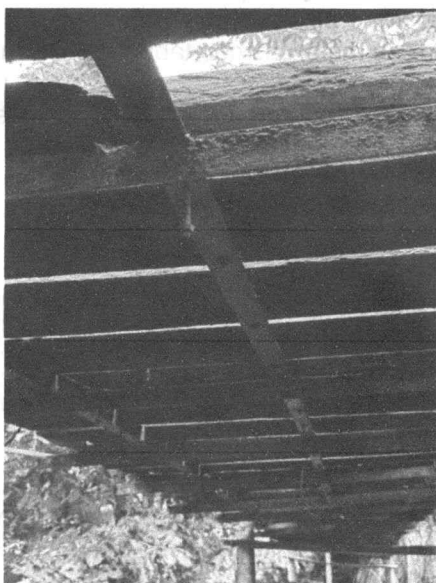
Las correas o ángulos que conforman la estructura de soporte del tablero presentan corrosión superficial generalizada, con manchas de óxido activo y pérdida del recubrimiento original. El fenómeno es consistente con la exposición permanente a la intemperie propia de la zona que es alta humedad relativa, precipitación frecuente y ausencia de mantenimiento preventivo de recubrimientos y se concentra principalmente en las zonas de contacto entre perfiles metálicos y elementos de madera, donde la humedad retenida acelera el proceso electroquímico de oxidación alcanzando la corrosión de varios elementos.

*Foto 1 — Correas metálicas con oxidación superficial y corrosión en la zona de apoyo sobre el tablero*

La corrosión observada corresponde, según la clasificación cualitativa de severidad empleada en este informe, a un estado leve a moderado (oxidación superficial sin pérdida de sección aparente a la vista), razón por la cual se recomienda para estos

elementos una intervención de protección anticorrosiva mediante limpiado, lijado y repintado.

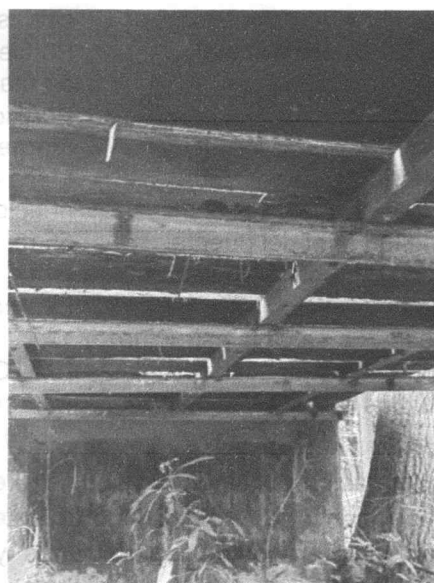
*Foto 2 — Vista general de la parrilla metálica de soporte, con manchas de corrosión y pérdida de recubrimiento*

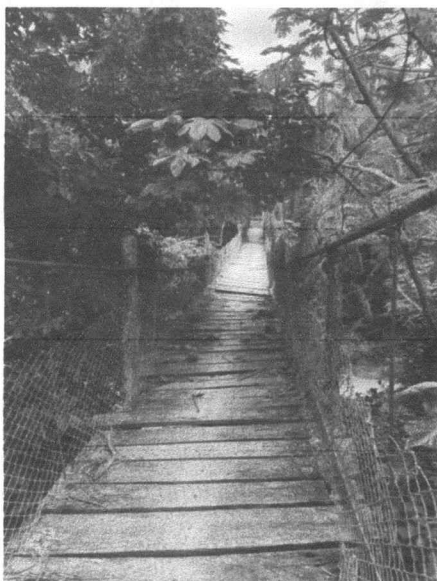
El tablero, conformado por tablones de madera de aproximadamente 2,00 m de longitud, 0,30 m de ancho y 0,04 m de espesor, presenta deterioro generalizado: tablones fracturados, sueltos o ausentes, superficies con pérdida de sección por desgaste y humedad retenida evidenciada por el oscurecimiento y la presencia de musgo en varios elementos. Estas condiciones generan separaciones entre tablones que constituyen un riesgo directo de caída para el peatón, además de reducir la capacidad de transmisión de carga hacia las correas de apoyo.

*Foto 3 — Superficie de rodadura en madera con tablones fracturados y desalineados*

El deterioro de la madera es atribuible a un mecanismo combinado de pudrición húmeda por exposición cíclica a la lluvia y a la humedad ambiental del bosque circundante, y de desgaste mecánico por el tránsito peatonal directo sobre una superficie sin protección ni mantenimiento periódico. Este mecanismo de deterioro es irreversible y progresivo, por lo que la reparación puntual de tablones no constituye una solución durable, y se recomienda en su lugar la sustitución integral de la superficie de rodadura, según se desarrolla en el numeral 4.

| Tablero en madera | Tablones fracturados, sueltos o ausentes | Pudrición por humedad y desgaste mecánico | Severa | Desmonte del tablero existente y reemplazo por lámina alfajor |

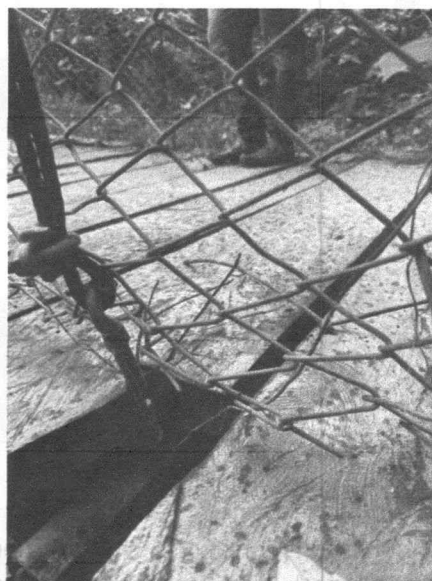
*Foto 4 — Separación entre tablones del tablero, con pérdida de continuidad de la superficie de paso*

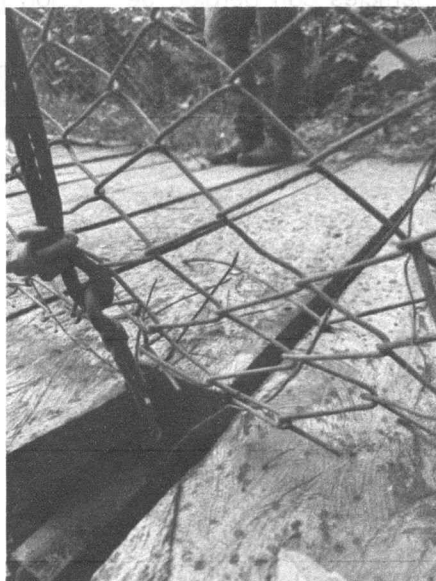
La baranda, construida en malla eslabonada suspendida directamente de los cables principales, se encuentra desprendida en varios tramos, sin tensionamiento adecuado y sin apoyos intermedios suficientes que garanticen su continuidad como elemento de contención. No se identificó un pasamanos independiente que ofrezca un punto de apoyo firme para el usuario, lo que reduce la función de contención lateral del sistema.

*Foto 5 — Malla eslabonada sin tensionar, con pérdida de apoyos intermedios en el tramo de acceso*

Esta condición constituye una deficiencia de seguridad de usuario de atención prioritaria, dado que la función de contención lateral es la primera barrera de protección frente a una caída. La condición observada sustenta el desmonte de la malla existente y la instalación de una nueva malla eslabonada calibre 10 con ángulo y platina de fijación.

Se recomienda igualmente la instalación de una nueva malla eslabonada calibre 10 con ángulo de 1x1/8" y platina de fijación de 1x1/8", en atención a la pérdida de continuidad y de tensionamiento de la baranda actual descrita en el numeral 3.3, condición que compromete directamente la función de contención lateral del usuario y que, por tratarse de un elemento de seguridad de primer orden, no admite reparación puntual sino sustitución integral.

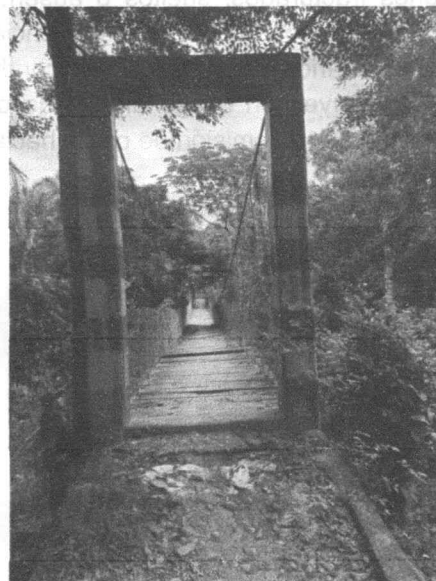
*Foto 6 — Vista general del puente: obsérvese la deflexión lateral de la malla de contención a lo largo del recorrido*

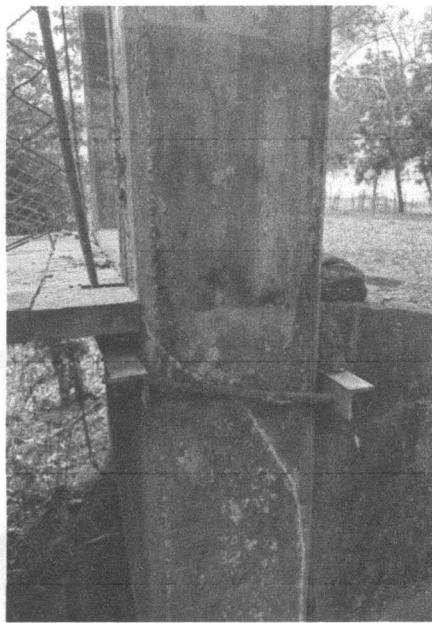
Los pendolones que transfieren la carga del tablero hacia los cables principales presentan corrosión en sus conexiones y, en varios puntos, ausencia de tensionamiento, lo que se traduce en una distribución irregular de carga entre elementos adyacentes y en un comportamiento menos predecible del sistema de suspensión. Los cables principales, por su parte, muestran oxidación superficial en la zona de contacto con los sillares de apoyo sobre los pórticos de anclaje.

*Foto 8 — Zona de apoyo del cable principal sobre el pórtico de anclaje en concreto*

A diferencia de los cables principales —cuya continuidad estructural se conserva y para los cuales se recomienda limpieza y únicamente protección anticorrosiva mediante pintura de esmalte, los pendolones evidencian una condición de deterioro que amerita su sustitución integral, dado que son elementos de menor sección transversal, más expuestos al deterioro por fatiga y corrosión localizada, y de costo de reposición comparativamente bajo frente al riesgo que representa su falla puntual. Se recomienda su reemplazo por pendolones nuevos en cable IPS-IWRC 6x19 AA, diámetro 3/8", galvanizado.

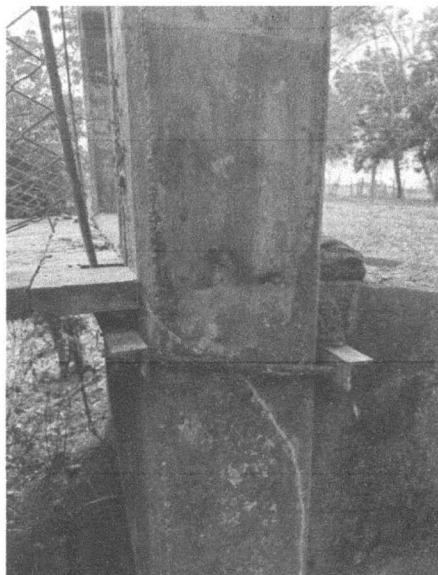
Los pórticos de concreto reforzado que sirven de anclaje a los cables principales en ambas márgenes presentan manchas de humedad, pérdida de color superficial y crecimiento biológico incipiente (musgo y líquenes), sin que se hayan observado fisuras estructurales, desprendimientos de concreto ni exposición de acero de refuerzo durante la inspección visual. El deterioro identificado es de carácter superficial.

*Foto 9 — Superficie del pórtico de concreto en la zona de apoyo del cable principal*

La condición observada corresponde a un deterioro estético y de protección superficial, no estructural, en el marco de esta inspección visual. Se recomienda la aplicación de pintura de esmalte sobre el muro como medida de preservación preventiva que evita la progresión del deterioro superficial hacia mecanismos más severos de carbonatación.

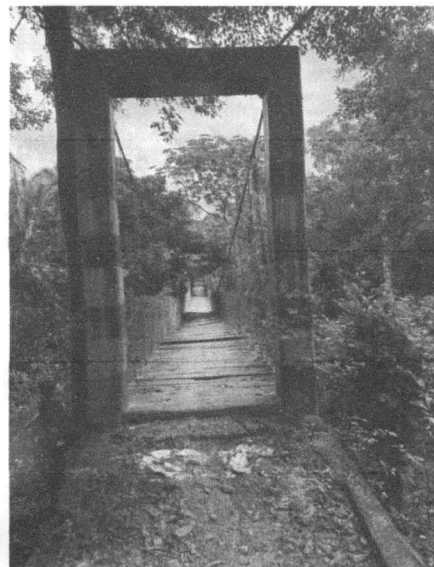
*Foto 10 — Vista general de los pórticos de acceso; se observa desgaste superficial del recubrimiento pintado*

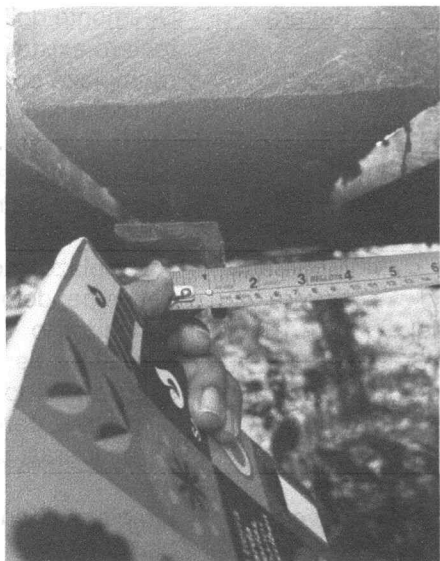
*Foto 11 — Medición expedita de la sección de un elemento angular de apoyo del tablero*

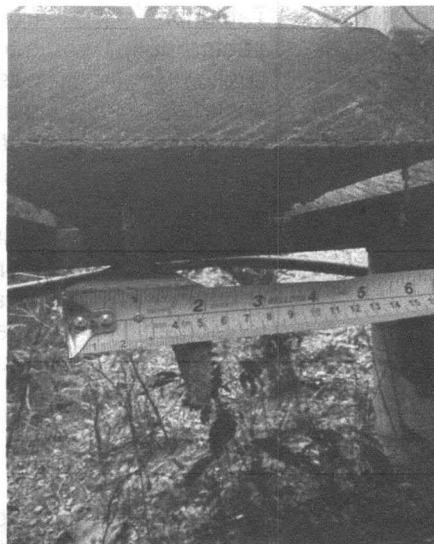
*Foto 12 — Medición expedita del ancho de un tablón de madera del tablero existente*
