| | <b>LEVANTAMIENTO TOPOGRÁFICO DE LA INSTITUCION EDUCATIVA GILIBERT –<br/>UBICADA EN EL MUNICIPIO DE SAN JOSE DEL GUAVIARE, EN EL BARRIO BELLO<br/>HORIZONTE.</b> | |
| VERSIÓN 01<br><br>26 de marzo de<br>2025 | <b>INFORME TECNICO TOPOGRAFICO</b> | <b>EMPRESA<br/>CONTRATANTE</b><br><br>Página 1 de 24 |

“REPOSICIÓN Y MEJORAMIENTO DE LA INFRAESTRUCTURA FÍSICA DE LA SEDE EDUCATIVA JUAN MARIA MARCELINO GILIBERT DE LA I.E. SANTANDER DEL MUNICIPIO DE SAN JOSE DEL GUAVIARE”

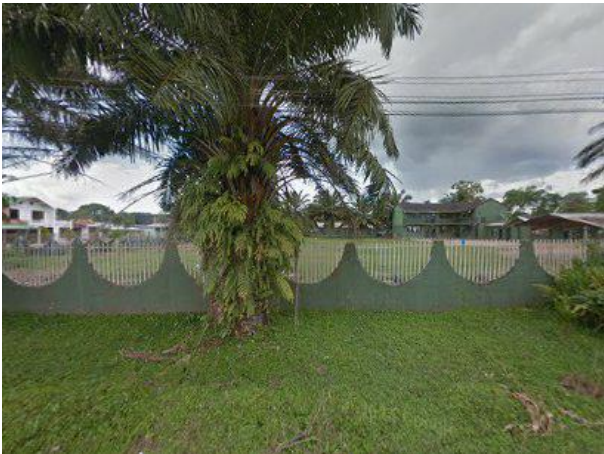
Imagen 1 Foto del area a intervenir. Fuente: Elaboración Propia

El alcance de proyecto consiste en realizar la ejecución de los levantamientos topográfico-planimétricos y altimétrico del área mencionada en el anterior numeral.

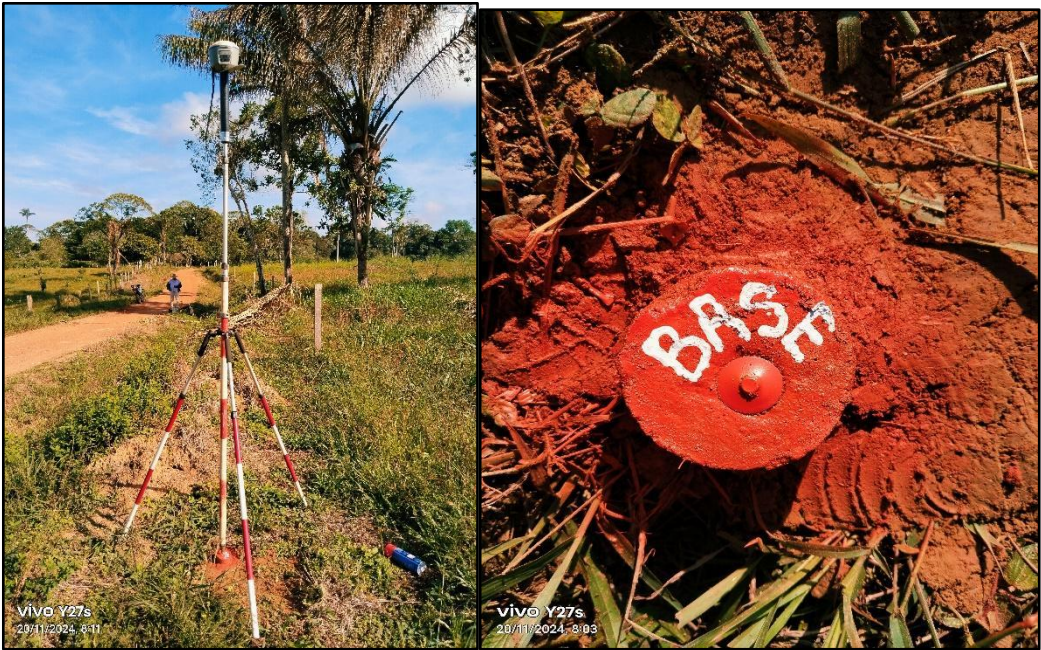
Se materializan dos puntos de referencia (mojones de concreto con puntillón y arandela en el centro) como se muestra en la imagen siguiente:

Imagen 2 Ejemplo de Mojón de referencia. Fuente: Elaboración propia

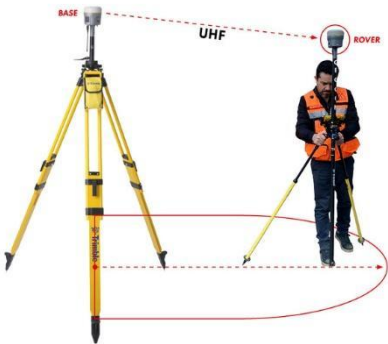
Ilustración 2 Esquema en campo de la metodología RTK. Fuente: [Geocom](#)

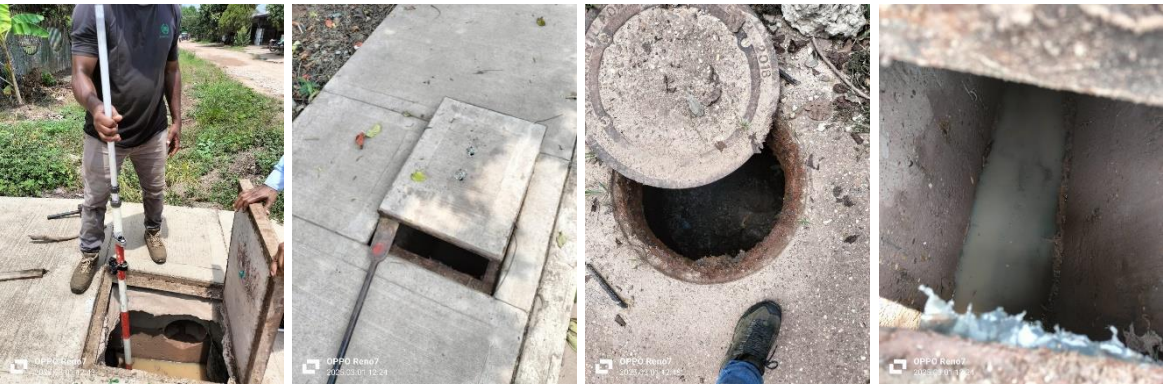
Registro fotográfico: a continuación, se evidencia los registros de los datos de las redes cercanas al area del proyecto.

Para este caso se recomienda observar los planos de perfil del predio, donde se encuentran las alturas de las redes existentes.
