**Diagnostico**

**PROYECTO: “ADECUACIÓN DE LA VÍA DE ACCESO Y ZONAS DE  
DESCARGA DEL RELLENO SANITARIO REGIONAL DEL PIEDEMONT  
ARAUCANO DEL MUNICIPIO DE ARAUCUITA, DEPARTAMENTO DE  
ARAUCA”**

**MUNICIPIO DE ARAUCUITA  
DEPARTAMENTO DE ARAUCA**

**JULIO DE 2026**

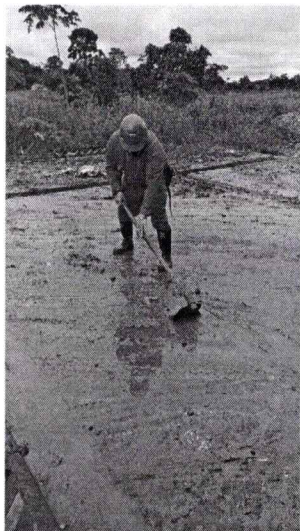
*Personal operativo laborando en condiciones de lodazal: imposibilidad de tránsito y operación en temporada de lluvias.*

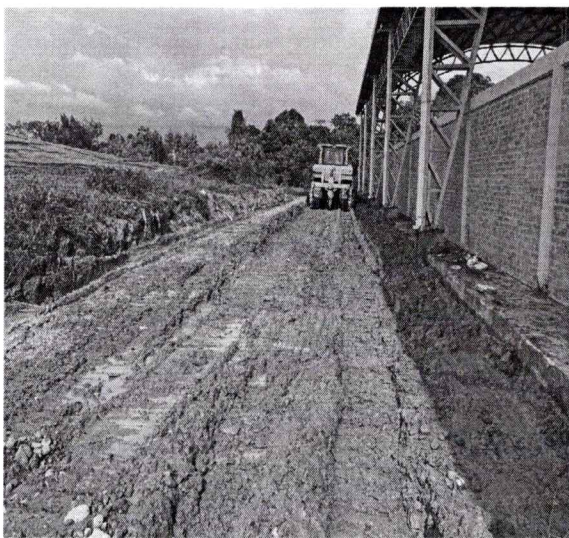
*Subrasante sin estructura granular, ahuellamiento severo.*

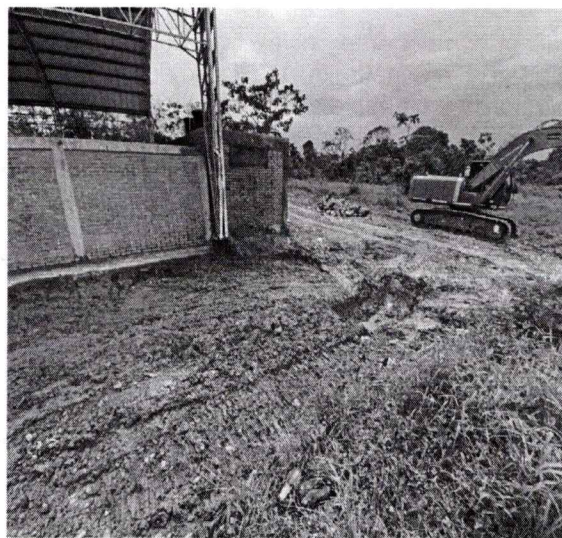
*Lodazal profundo, huellas de vehiculo, residuos dispersos y ausencia total de afirmado.*
