## DIAGNÓSTICO

### **“MANTENIMIENTO Y ADECUACION DE CENTRO DE CONVIVENCIA CIUDADANA EN EL MUNICIPIO DE ARAUQUITA”**

**ABRIL 2026**

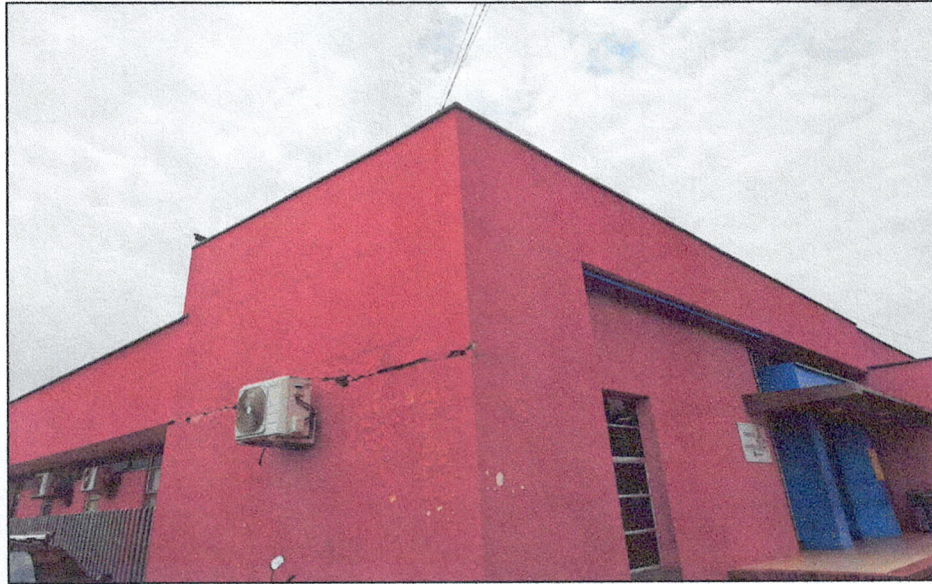
- **CANAL EN CONCRETO:** En la fachada la edificación presenta filtraciones de agua provenientes de las lluvias, evidenciadas en la viga canal de concreto. Asimismo, se observan grietas en los elementos de la fachada lateral derecho y deterioro del acabado de pintura en las áreas exteriores e interiores, lo cual afecta las condiciones de habitabilidad y la integridad de la infraestructura.

*Ilustración 1. Fachada principal del Centro de Convivencia del municipio de Arauquita. Grietas, presencia de humedad y deterioro de pintura.*

**Alternativa de solución:** Con el fin de mitigar las patologías evidenciadas en la infraestructura, se propone realizar la impermeabilización y mantenimiento de la viga canal de concreto para eliminar las filtraciones de agua provenientes de las lluvias. Para ello, se contempla la instalación de manto asfáltico tipo SIKA como sistema de impermeabilización y posteriormente la ejecución de un recubrimiento de la canal en lámina galvanizada, con el propósito de mejorar la evacuación de aguas lluvias y prolongar la vida útil del elemento.

Asimismo, se propone la reparación de las grietas presentes en la fachada lateral derecha mediante el resane con mortero y el anclaje de acero de refuerzo, garantizando una adecuada estabilidad y resistencia de los elementos intervenidos. De igual manera, se recomienda efectuar el resane, preparación y aplicación de pintura en las áreas exteriores e interiores afectadas, mejorando las condiciones de habitabilidad, protección y conservación de la edificación. Ver ilustración 1 y 2.

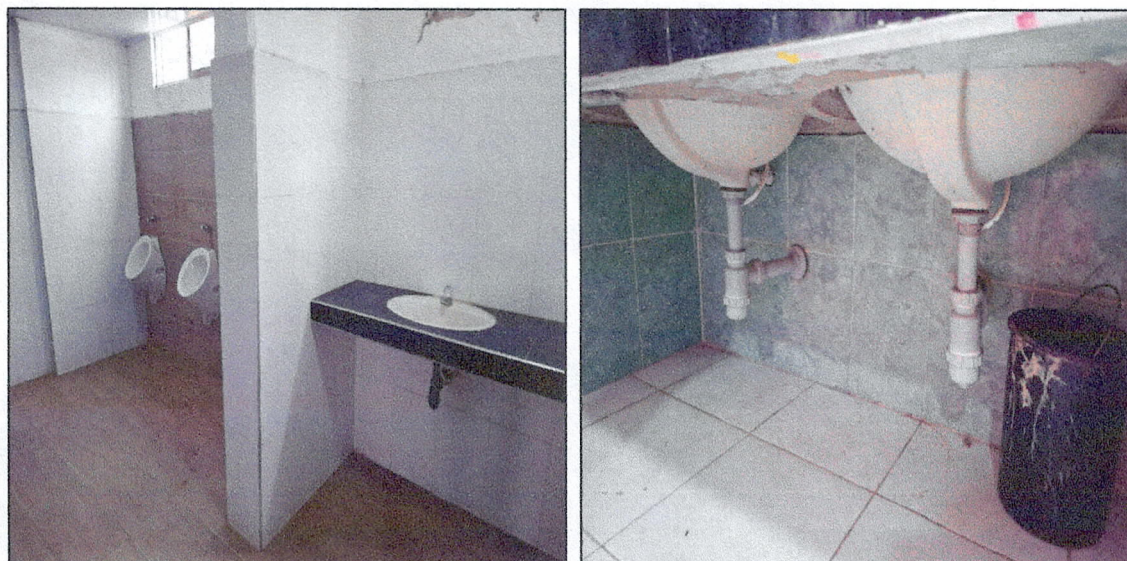
- **BATERIAS SANITARIAS:** Las unidades sanitarias del Centro de Convivencia presentan deficiencias en el funcionamiento de los aparatos existentes, tales como sanitarios, orinales, lavamanos y luminarias, lo que limita la adecuada atención de las necesidades de los usuarios. Asimismo, las griferías se encuentran en mal estado, evidenciando fugas y goteo constante de agua, situación que incrementa el consumo del recurso hídrico y afecta las condiciones de salubridad y funcionamiento de los espacios.

De igual manera, se evidencian deterioros físicos y desgaste por el uso continuo de las instalaciones, generando afectaciones en las condiciones higiénicas, estéticas y de confort de las unidades sanitarias, lo cual impacta negativamente la prestación del servicio a la comunidad usuaria.

Adicionalmente, se presenta acumulación de malos olores debido a las deficientes condiciones de ventilación en los baños, especialmente en la unidad sanitaria de hombres, donde las ventanas existentes son de vidrio fijo, impidiendo la adecuada circulación y renovación del aire al interior del espacio, situación que afecta las condiciones ambientales, de salubridad y confort para los usuarios. **Ver ilustración 3 y 4**

*Ilustración 4. Baños hombres y mujeres del Centro de Convivencia del municipio de Arauquita.*

**Alternativa de solución:** Con el propósito de mejorar las condiciones de funcionamiento, higiene y salubridad de las unidades sanitarias del Centro de Convivencia, se propone la reposición total de los aparatos sanitarios deteriorados, incluyendo sanitarios, orinales, lavamanos y luminarias, mediante el suministro e instalación de elementos nuevos que cumplan con las condiciones técnicas y de eficiencia requeridas para la adecuada prestación del servicio.

Asimismo, se contempla el reemplazo de las griferías existentes por accesorios de bajo consumo y alta durabilidad, eliminando las fugas y el goteo constante de agua que actualmente generan desperdicio del recurso hídrico y afectaciones en las condiciones físicas de los espacios. De igual manera, se propone el suministro e instalación de un extractor de olores para las baterías sanitarias de los hombres y mujeres, con el fin de mejorar la ventilación, controlar la acumulación de malos olores y garantizar condiciones adecuadas de salubridad, confort y funcionalidad para los usuarios del área intervenida.

Adicionalmente, en los baños de hombres se realizará el cambio de las ventanas fijas existentes por ventanas en perfilería de aluminio tipo persiana, permitiendo una mejor ventilación e iluminación natural, contribuyendo al mejoramiento del ambiente interior y las condiciones de confort de las instalaciones sanitarias.

De igual manera, se recomienda realizar actividades complementarias de mantenimiento, adecuación y mejoramiento de las redes hidrosanitarias y eléctricas asociadas, así como labores de resane, enchape, pintura y limpieza general en las áreas intervenidas, garantizando espacios funcionales, seguros y adecuados para el uso de la comunidad del Centro de Convivencia.

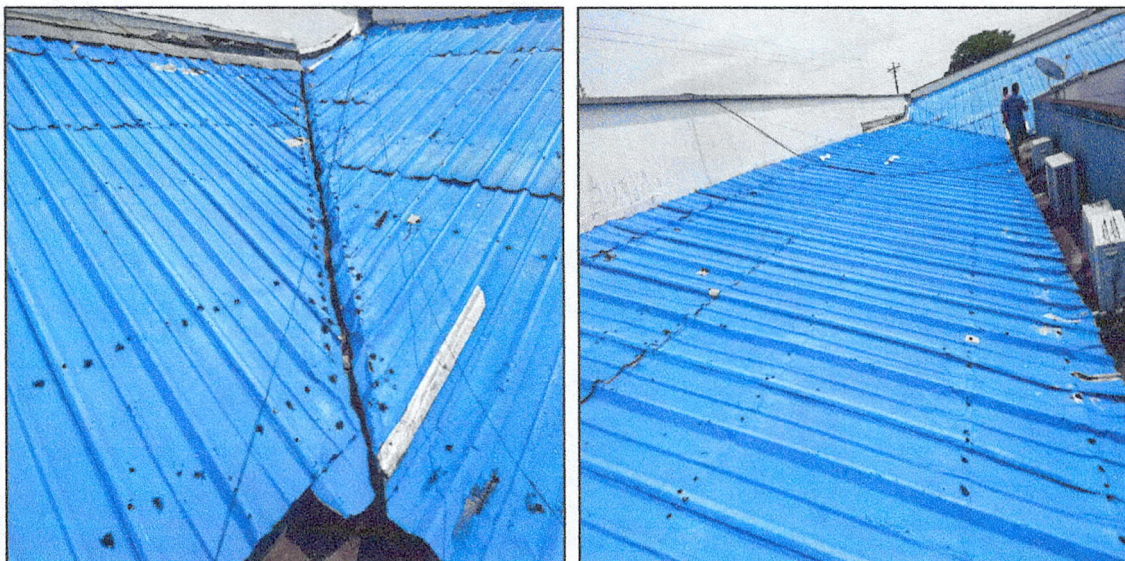
- **CUBIERTA:** La cubierta existente del Centro de Convivencia del municipio de Arauquita presenta un avanzado estado de deterioro debido al cumplimiento de su vida útil, estimada en más de 20 años de servicio, así como a la exposición permanente a las condiciones climáticas y a la incidencia de aguas lluvias. Esta situación ha generado filtraciones hacia

el interior de la edificación, ocasionando afectaciones tanto en las áreas exteriores como interiores de la infraestructura.

Como consecuencia de estas patologías, se evidencian humedades en muros y cielorrasos, desprendimiento y deterioro de acabados, afectación de elementos constructivos y daños en equipos, mobiliario y archivos ubicados al interior de las instalaciones, comprometiendo las condiciones de funcionalidad, habitabilidad, seguridad y conservación de la edificación.

*Ilustración 7 cubierta del Centro de Convivencia del municipio de Arauquita.*

**Alternativa de solución:** Considerando que la infraestructura cuenta con más de 20 años de construcción, se evidencian afectaciones asociadas al desgaste y deterioro natural de los materiales que conforman la cubierta y su estructura de soporte, generando filtraciones de agua hacia el interior de las instalaciones y afectando las condiciones de funcionalidad y conservación del Centro de Convivencia del municipio de Arauquita.

En atención a esta problemática, se propone la sustitución total de la cubierta existente mediante la instalación de cubierta en teja sin traslazo tipo standing seam o similar, garantizando mayor resistencia, impermeabilidad y durabilidad frente a las condiciones climáticas de la zona. Asimismo, se contempla la intervención, mantenimiento y restauración de la estructura metálica de las cerchas existentes, incluyendo limpieza, tratamiento anticorrosivo, refuerzo de elementos deteriorados, con el propósito de asegurar la estabilidad estructural y prolongar la vida útil de la edificación.

De igual manera, se recomienda complementar la intervención con actividades de impermeabilización, ajuste de elementos de evacuación de aguas lluvias y mantenimiento general de acabados afectados por las filtraciones, mejorando las condiciones de seguridad, habitabilidad y protección de la infraestructura. **Ver ilustración 7.**
