Pozo:

PZ4

Proyecto: Red de alcantarillado EBAR
Empresa: RINCIVIL
No. Contrato:
Fecha: 18/06/2026

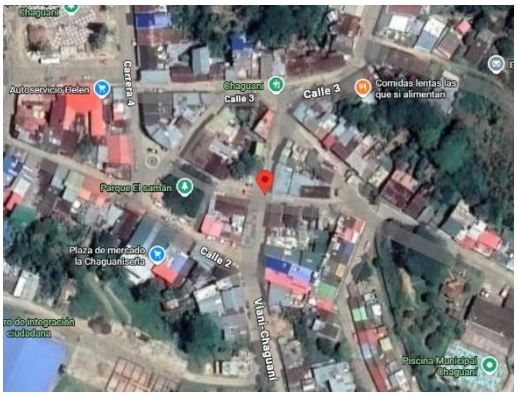
Foto Panorámica

CARACTERÍSTICAS DEL POZO	
Dirección:	Carrera 2
Tipo de sistema:	Sanitario
Tapa:	Si
Tipo de tapa:	Concreto circular
Estado de tapa:	Bueno
Placa cubierta:	Si
Tipo de placa cubierta:	Concreto
Estado placa cubierta:	Bueno
Cañuela:	No visible
Pasos:	No visible
Estado de pasos:	No visible
Estado de pozo:	Bueno

Durante la inspección de este pozo se logró recopilar la información que fue posible observar en campo. Sin embargo, es importante aclarar que la estructura presentaba un nivel elevado de agua, lo que impidió visualizar el fondo del pozo, la cañuela y la tubería de salida.
Teniendo en cuenta que el PZ-5 presenta una profundidad considerable y que el nivel de agua se mantiene alto sin evidenciar disminución durante la inspección, existe la posibilidad de que la estructura no se encuentre conectada a la red o, alternativamente, que presente algún tipo de taponamiento. No obstante, debido a que no fue posible observar directamente el fondo del pozo, no se cuenta con elementos suficientes para confirmar ninguna de estas condiciones.

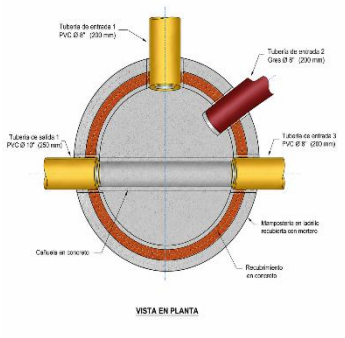
ESQUEMA DE CONFIGURACIÓN DE TUBERÍAS

No.	DIÁMETRO (pulgadas)	MATERIAL	COTA CLAVE M.S.N.M.	PROF. (m)	CONEXIÓN	LONG. (m)
1	10	PVC	1027.81	1.39	PZ5	19.02
2	8	PVC	1028.69	0.51	PZ	NR
3	8	Gres	1027.93	1.27	PZ	NR
4						
5						
6						
7						
8						
9						
10						
11						
12
