PZ8

Proyecto: Red de alcantarillado EBAR
Empresa: RINCIVIL
No. Contrato:
Fecha: 18/06/2026

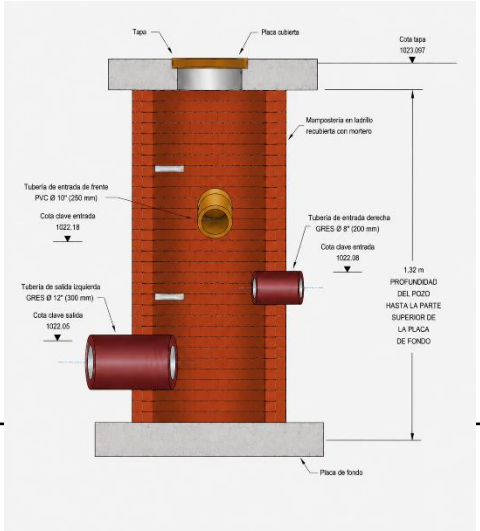
CARACTERÍSTICAS DEL POZO	
Dirección:	Calle 3
Tipo de sistema:	Sanitario
Tapa:	Si
Tipo de tapa:	Concreto circular
Estado de tapa:	Bueno
Placa cubierta:	Si
Tipo de placa cubierta:	Mampostería recubierto
Estado placa cubierta:	Bueno
Cañuela:	Concreto
Pasos:	No
Estado de pasos:	N/A
Estado de pozo:	Bueno
