DIAGNOSTICO

PROYECTO: "MEJORAMIENTO DE CANCHA MULTIFUNCIONAL EN LA CARRERA 4 CON CALLE 14 EN EL BARRIO SAN ISIDRO, MUNICIPIO DE ARAUQUITA, DEPARTAMENTO DE ARAUCA."

UNIDAD EJECUTORA: SECRETARIA DE EDUCACION CULTURA Y DEPORTE

MUNICIPIO DE ARAUQUITA
DEPARTAMENTO DE ARAUCA
MAYO DE 2026

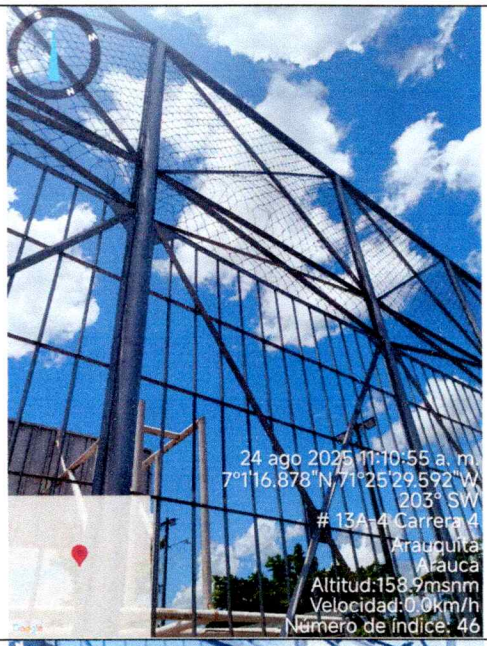
En términos generales, la superficie de juego presenta afectaciones en su acabado, con presencia de fisuras, desgaste superficial y pérdida de uniformidad, lo cual incide en las condiciones de uso para la práctica deportiva. Así mismo, el cerramiento perimetral evidencia deterioro en sus componentes, particularmente en los elementos metálicos y la malla, presentando procesos de corrosión y deformaciones que afectan su funcionalidad y las condiciones de seguridad del escenario.

De igual manera, las graderías y demás elementos de apoyo presentan desgaste en sus superficies y acabados, lo cual limita su funcionalidad y reduce las condiciones de comodidad para los usuarios. En cuanto al sistema de iluminación, se identifican deficiencias en cobertura e intensidad lumínica, así como en el estado general de los elementos, lo cual restringe el uso del escenario en horario nocturno.

Adicionalmente, se identifican elementos e infraestructuras en estado de deterioro, particularmente aquellos de carácter metálico, los cuales presentan afectaciones asociadas a la corrosión y al desgaste, derivadas de su exposición a condiciones ambientales y a la falta de intervenciones de mantenimiento periódico. Así mismo, el área destinada a juegos infantiles no cuenta con condiciones adecuadas para su uso seguro, debido al deterioro de sus componentes.

condiciones de deterioro identificadas durante la evaluación del escenario deportivo.
